**INVESTIGAÇÃO E PREVENÇÃO DO DEFEITO  
REFERVIDO EM FAIANÇA DE BICOZEDURA**

Dissertação apresentada à Universidade de Aveiro para cumprimento dos requisitos necessários à obtenção do grau de Mestre em Engenharia de Materiais, realizada sob a orientação científica do Doutor António Tomás Fonseca e do Doutor Augusto Luís Barros Lopes, professores do Departamento de Engenharia de Materiais e Cerâmica da Universidade de Aveiro

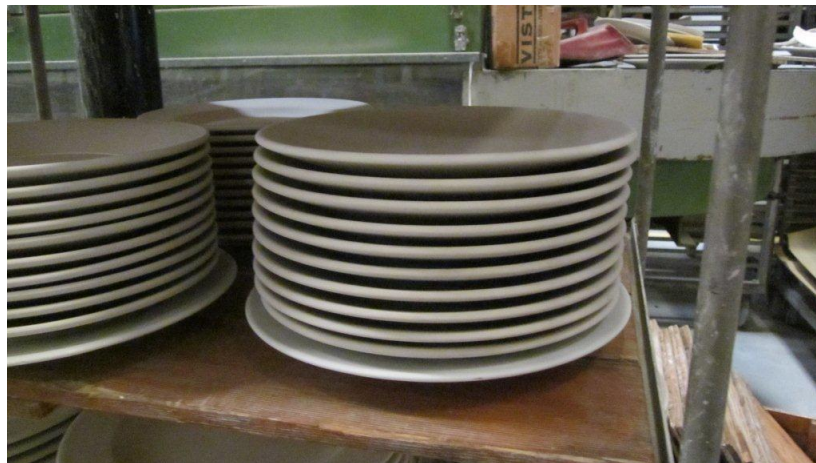
Após conformação, as peças são submetidas à operação de acabamento, onde são esponjadas, sendo utilizada água industrial para esta operação. Os pratos e pires acabados são empilhados em conjuntos de 8 a 15 peças, dependendo da sua altura (figura 1).

**Figura 1 - Pratos empilhados após acabamento.**

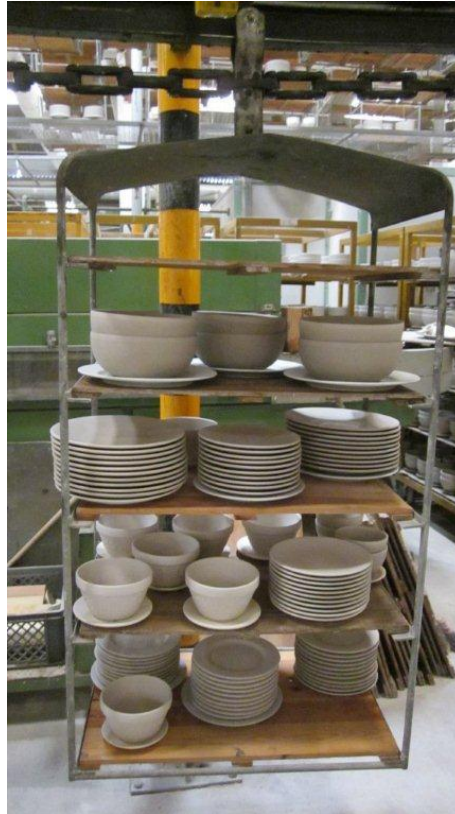
Após a operação de acabamento, as peças são colocadas no transportador aéreo onde secam por convecção (figura 2). Dependendo das prioridades do planeamento de produção, a permanência das peças no transportador aéreo pode variar entre algumas horas e vários dias.

**Figura 2 - Peças no transportador aéreo onde secam por convecção.**

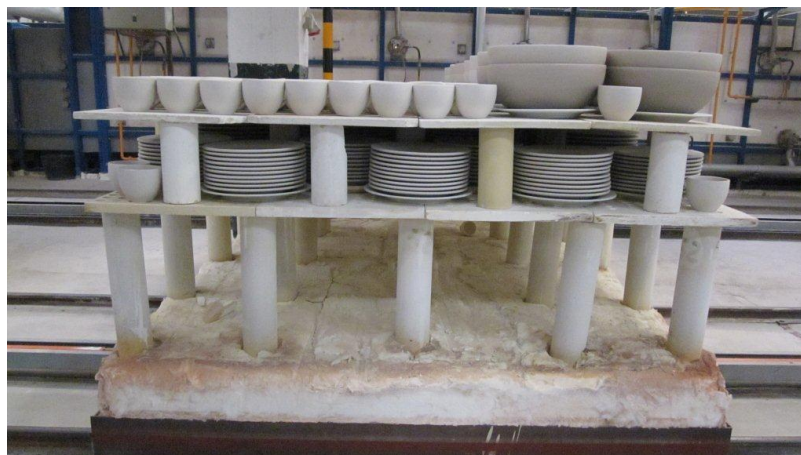
Antes da cozedura, as peças são colocadas em vagonetas (figura 3).

**Figura 3 - Vagoneta carregada pronta a entrar no forno de chacote.**

Antes da entrada no forno de chacote, as peças passam num secador túnel contínuo, alimentado com o ar quente que provém da recuperação de calor dos fornos e ar quente de um gerador alimentado com GN. A temperatura máxima de funcionamento deste secador é de 120 °C. Após passagem no secador, as peças entram no forno de chacota, com um teor máximo em humidade de 5%.

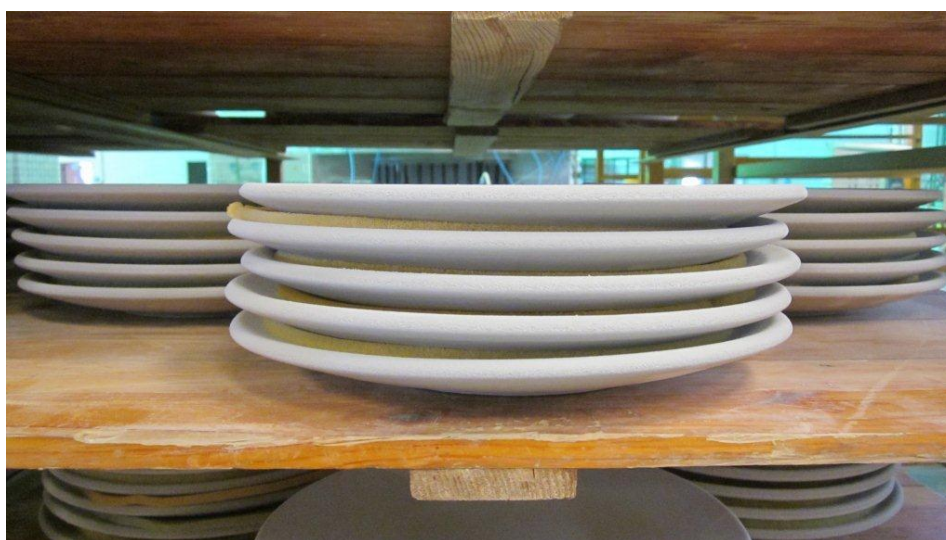
Após vidragem, os pratos e os pires são armazenados em contentores, em pilhas de 5 peças, sendo colocada uma esponja entre cada peça para evitar danos no vidrado do prato inferior causados pelo frete do prato superior (figura 4). Os contentores de louça vidrada são armazenados em parque aberto até à sua enfora como se mostra na figura 5. Nesta fase, as peças secam por convecção durante o tempo de armazenamento, que poderá variar entre algumas horas até 6 dias. O tempo de armazenagem das peças vidradas depende das necessidades refletidas no planeamento de produção e do facto da linha de vidragem laborar em horário de 5 dias por semana, 8 horas por dia, enquanto que os fornos trabalham em contínuo, 24 horas por dia, 7 dias por semana. A alimentação dos fornos durante o fim de semana é feita com as peças acumuladas durante os 5 dias de vidragem semanais.

**Figura 4 - Peças vidradas armazenadas antes da cozedura do vidrado.**

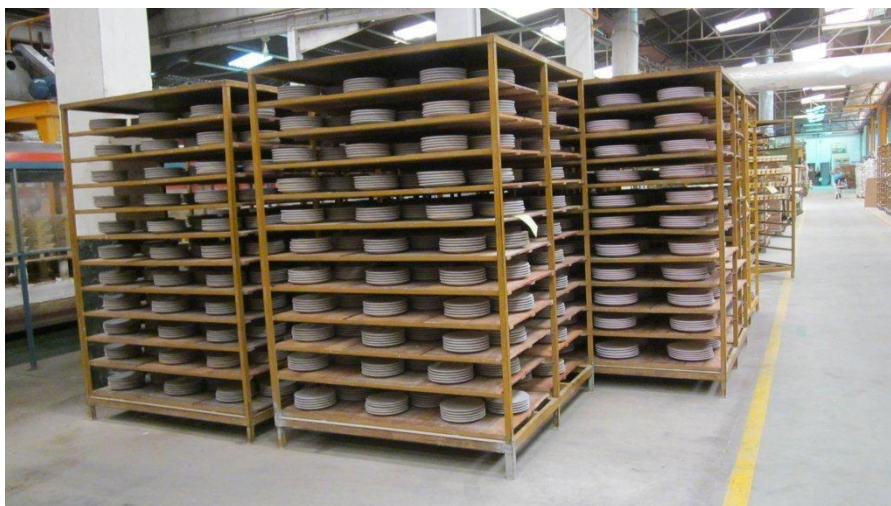
**Figura 5 - Louça em parque antes da cozedura de vidrado.**

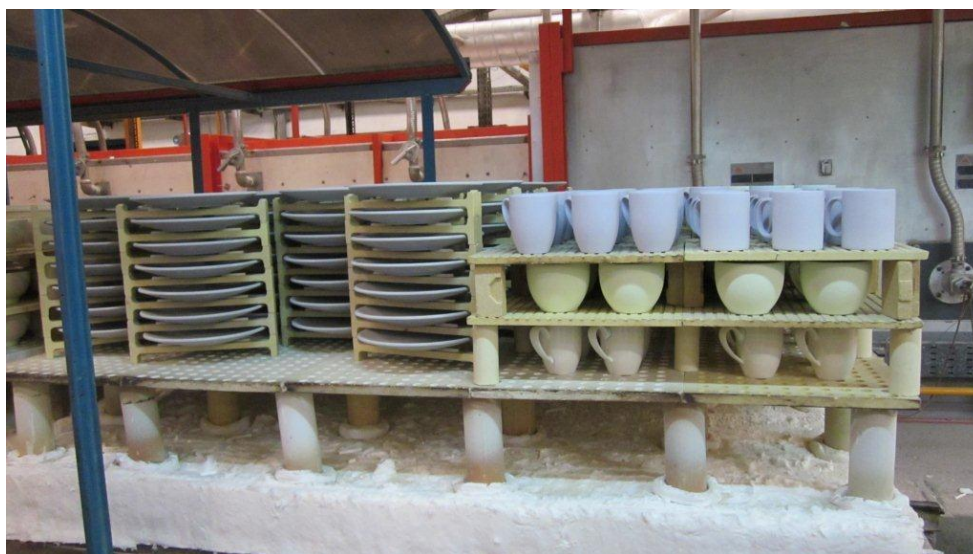
A cozedura do vidrado é feita à temperatura máxima de 1050 °C em forno túnel de vagonetas (figura 6), com atmosfera oxidante e GN como combustível,.

**Figura 6 - Peças na vagona do forno de vidrado.**

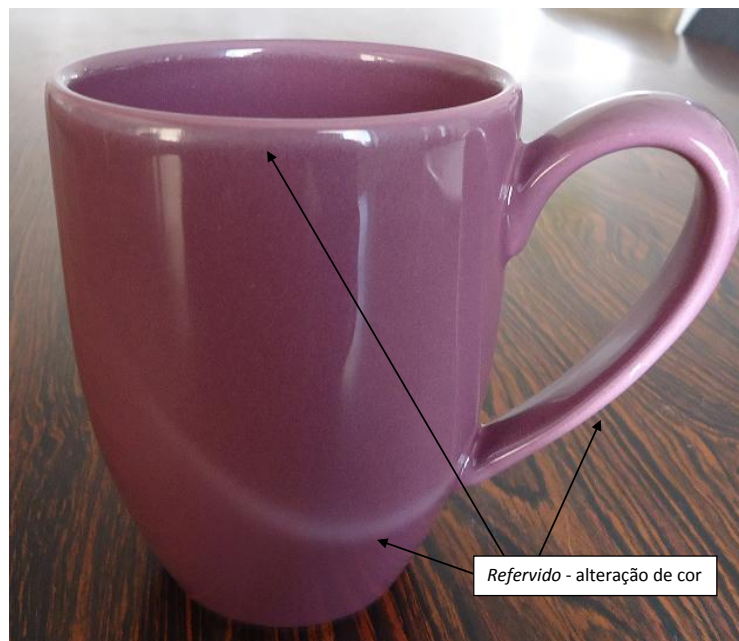
Este defeito caracteriza-se pelo aparecimento de bolhas abertas ou fechadas, geralmente localizadas nos bordos das peças, e nos vidrados corados também por alteração da tonalidade nessas áreas (figuras 7 e 8).

**Figura 7 - Caneca com defeito refervido (alteração de cor do vidrado).**

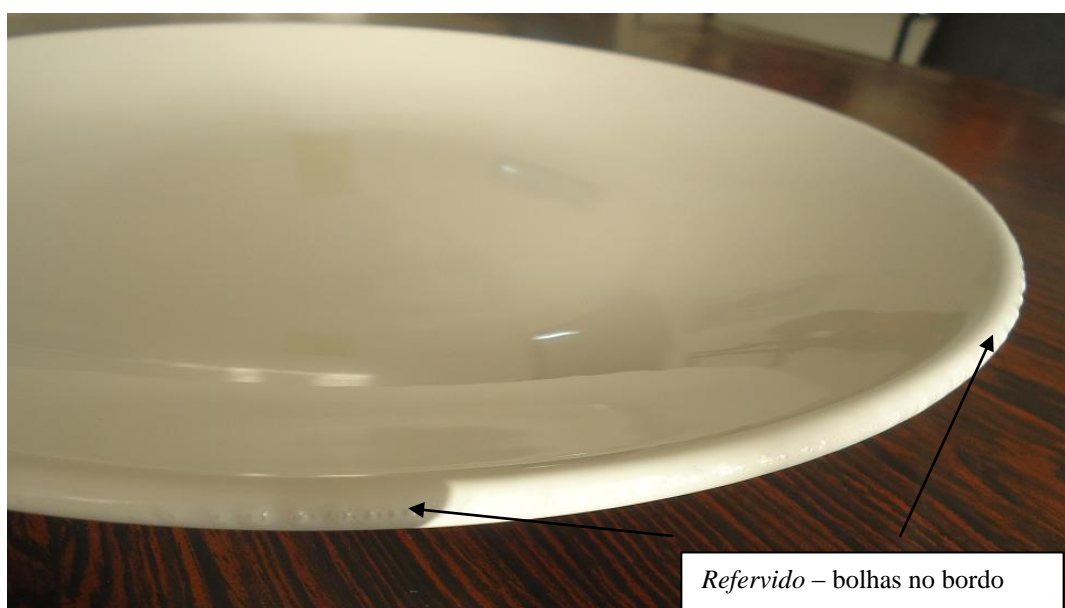
**Figura 8 - Prato com defeito refervido (bolhas) no bordo.**

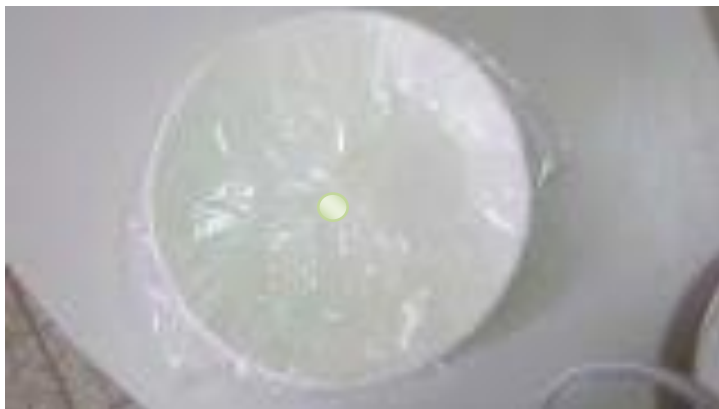
Para identificação dos materiais acumulados e que poderão estar na origem do defeito, vidrou-se um prato com vidrado amarelo que foi submetido a uma secagem não uniforme. Para provocar uma maior acumulação de sais num determinado ponto da peça, envolveu-se o prato após vidragem, num saco de plástico com um orifício de aproximadamente 2 cm de diâmetro, conforme se pode ver na figura 11. A humidade absorvida pelo prato vidrado evapora preferencialmente pela zona do orifício do saco de plástico. Esta secagem não uniforme deverá favorecer a migração dos sais solúveis para a zona de evaporação preferencial. Deixou-se a peça nestas condições durante 5 dias à temperatura e humidade ambiente, após os quais se retirou e se prepararam as seguintes amostras para análises ICP, SEM e EDS:

**Figura 11 - Secagem preferencial de uma peça através de um orifício central na cobertura plástica envolvente.**

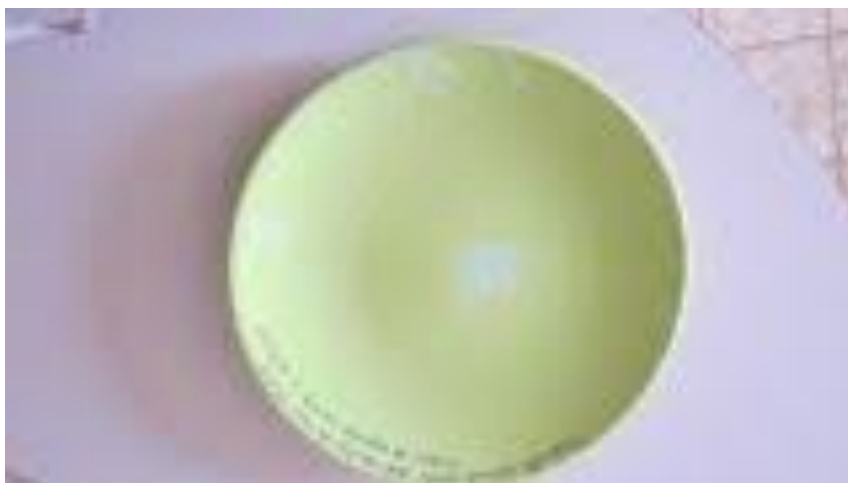
**Figura 43 - Imagem de peça com defeito *refervido* ao centro. Após vidragem esta peça foi envolvida em plástico com um orifício de secagem na zona onde o defeito é visível.**
